## GEPS - Collaboration entre EXLTERRA et Aa Saint-Omer Golf Club

### Etude empirique d'observation comparative - Rapport d'observation N+1 et N+2

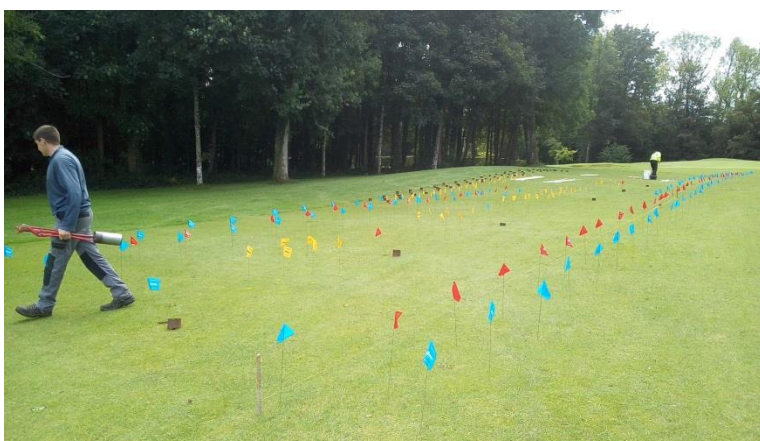
*Septembre 2020*

*Installation des GEPS : préparation et état de la zone pour la réouverture au jeu*

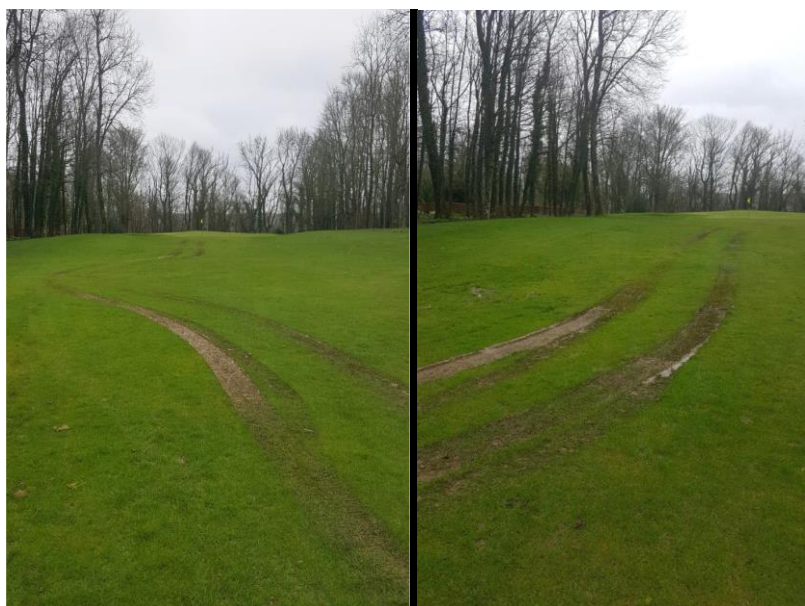
Mars 2020,

Avant installation des  
GEPS

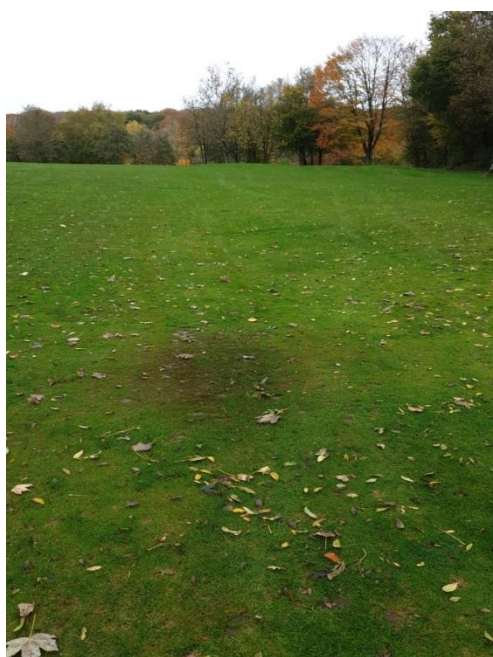
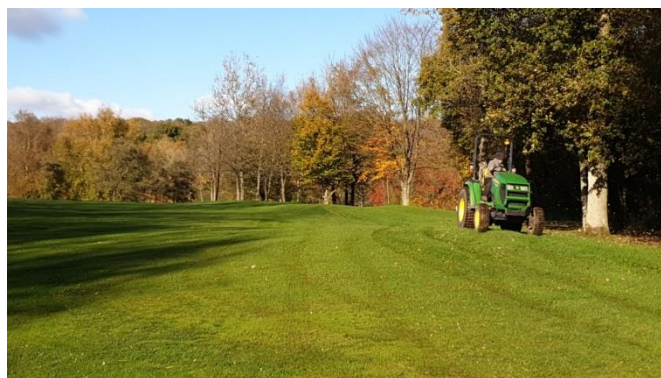
4 Novembre 2020

8 semaines après l'installation  
81 mm de pluie en septembre  
217 mm de pluie en octobre

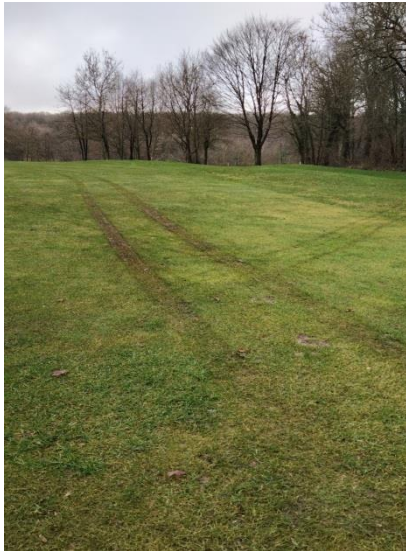
28 janvier 2021

Après 209 mm de  
pluie en 3  
semaines

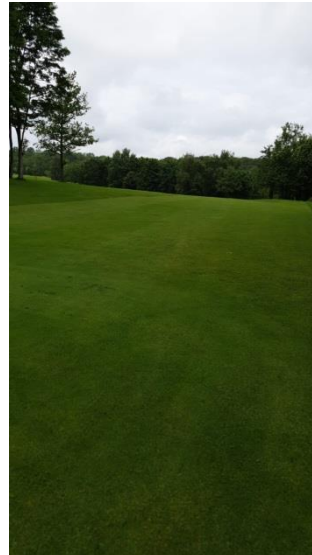
28 juin 2021

Après 100mm de  
pluie en 3 semaines

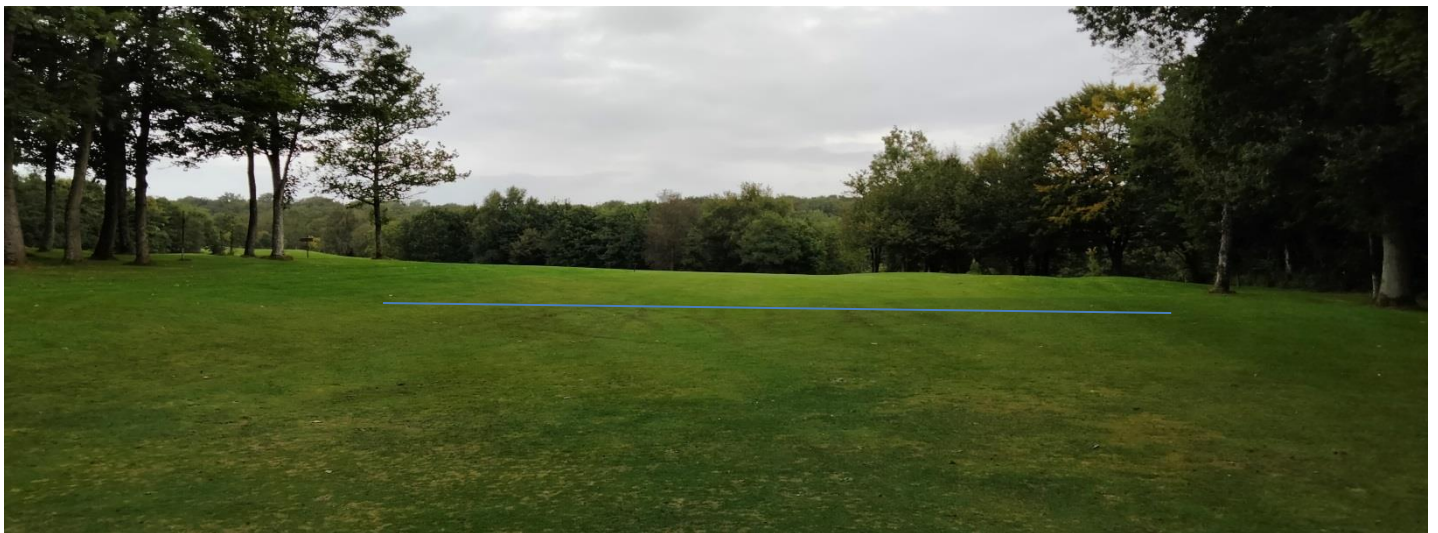
3 octobre 2021

Après 70 mm de pluie dans la semaine : la ligne bleue schématise la limite d'installation de GEPS.  
Aucune trace 2 jours après

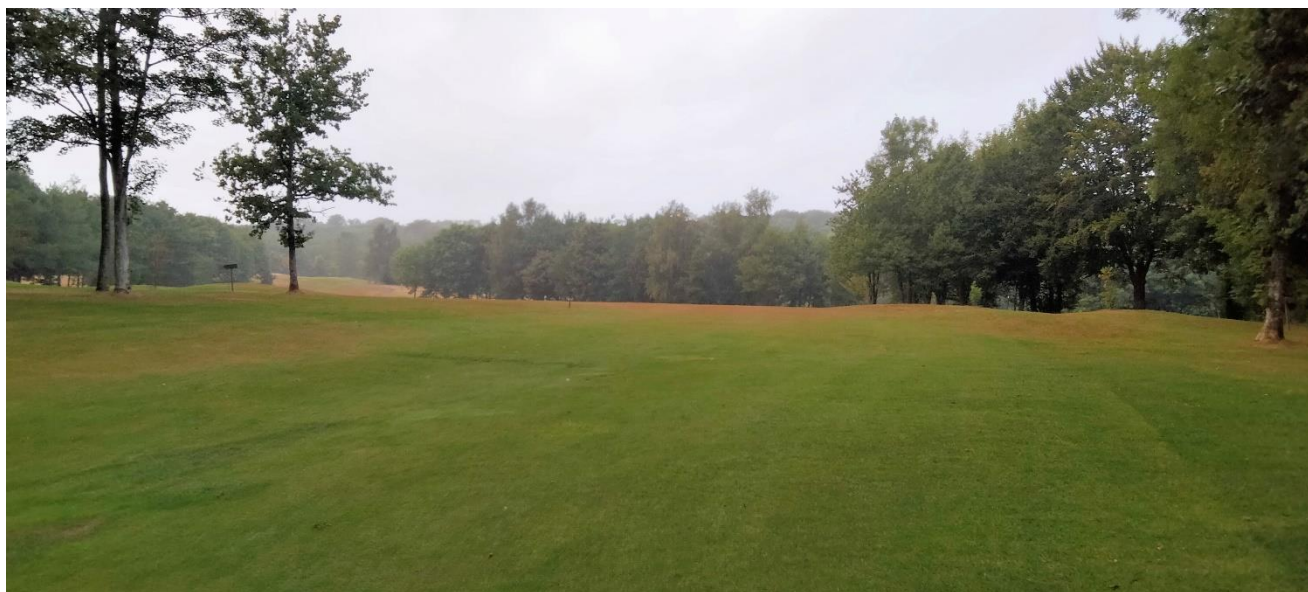
*19 Juillet 2022 - Zone du FW n°5 équipée de GEPS*

- Si les deux photos n'ont pas été prises le même jour ni avec le même ensoleillement, la différence de couverture végétale est frappante. Le système GEPS a permis de maintenir une certaine humidité, indispensable à l'activité du gazon. C'est alors seulement dans cette zone que la couverture végétale n'a pas été confrontée à un stress hydrique.

- Nous ne disposons d'aucune installation d'arrosage automatique sur les fairways. Cet aspect vert et plutôt dense est donc bien une résultante de l'installation des GEPS dans cette zone.

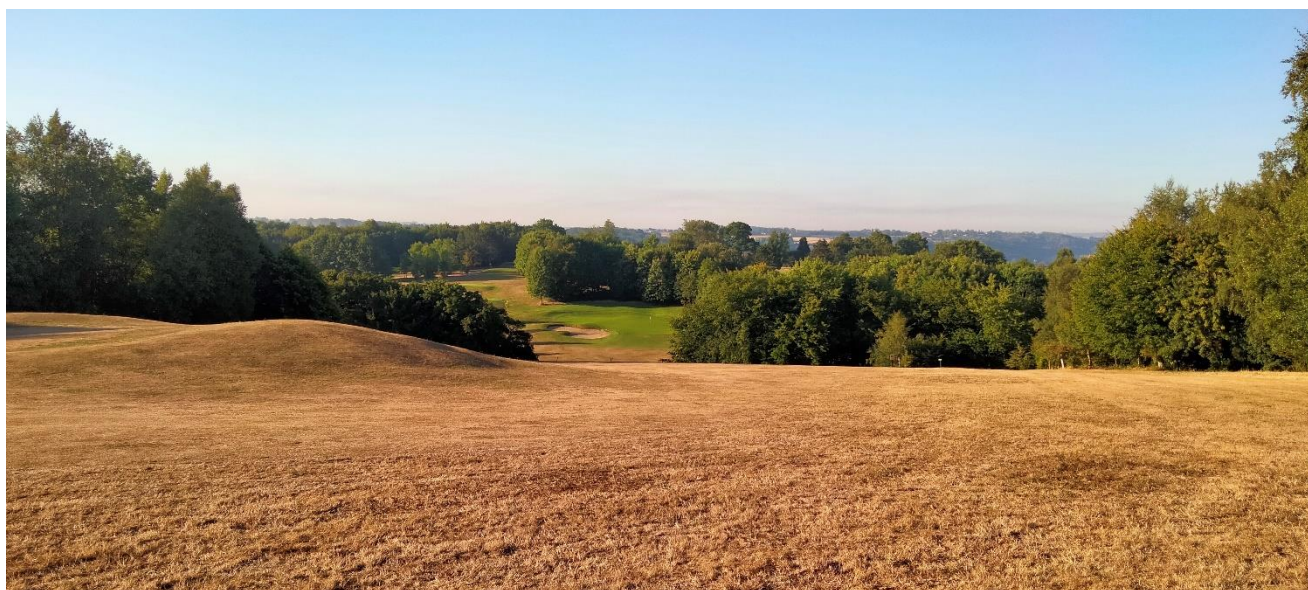
*11 Juillet 2022 - FW n°13 : Zone non équipée de GEPS*
